# 航空機構造破壊

遠藤信介 著

公益社団法人 日本航空技術協会

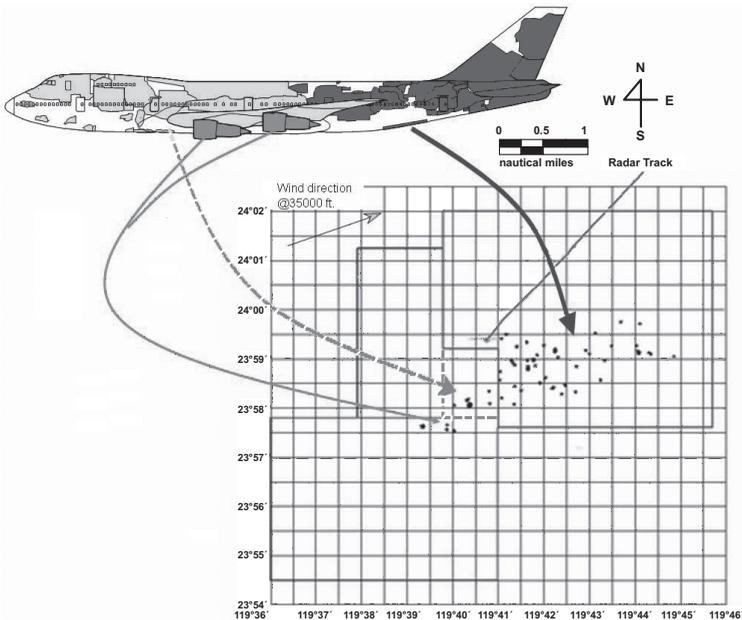
事故機残骸分布状況 (台湾海峡)<sup>1</sup>

調査を行った結果、事故の 22 年前の 1980 年に事故機は香港空港で機体後部を接地させ後部胴体部分に損傷を受けたが、その修理が不適切であったため、機体与圧の繰り返しにより疲労亀裂が進行を続け、事故時のフライトにおいて機体内外の圧力差が最大レベルとなっていた時に亀裂が一気に進行して機体が空中分解したことを突き止めた<sup>1</sup>。

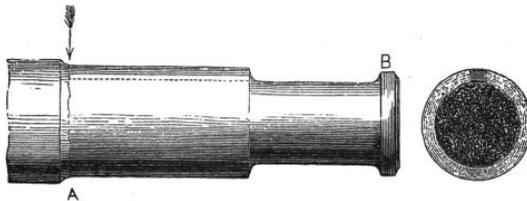
1840 年代鉄道車軸の応力集中による疲労破壊<sup>9</sup>

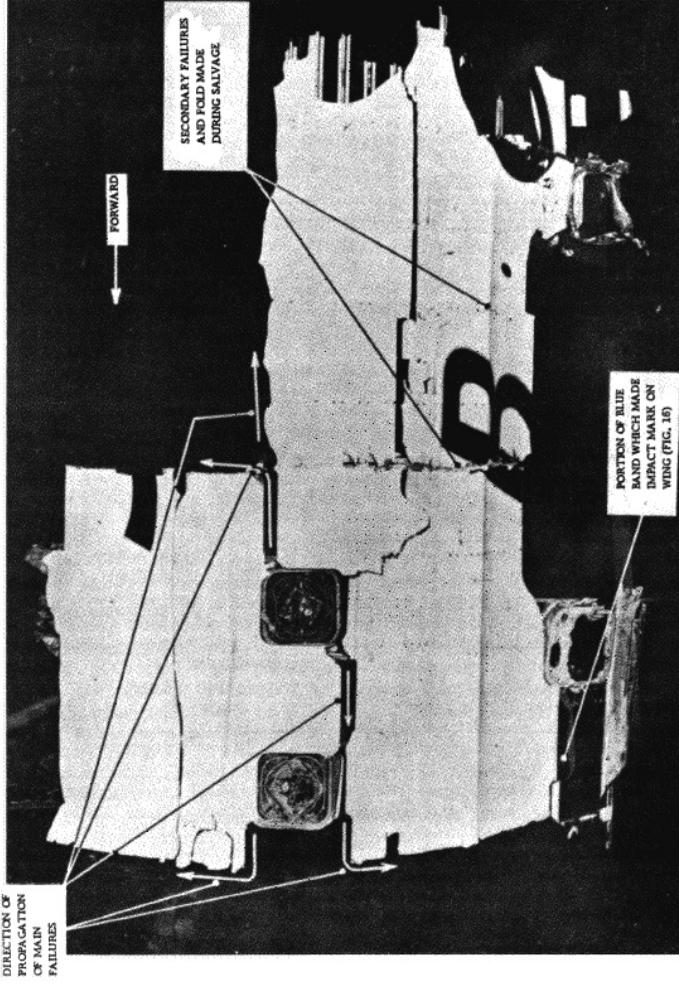
事故機胴体 ADF 設置窓からの亀裂進行状況<sup>1)</sup>
